Barriereindikator Muligheter basert på mine erfaringer

Arbeid med forsterkningskonstruksjoner.

Dato:29.06.2020	Prosjektnavn/nr.: Vålerengtunnelen oppgradering
Arbeidsområde/aktivitet:	Pigging av betong/berg i tunnel
Kontrollør:	Henning Iversen og Urban Kjellén

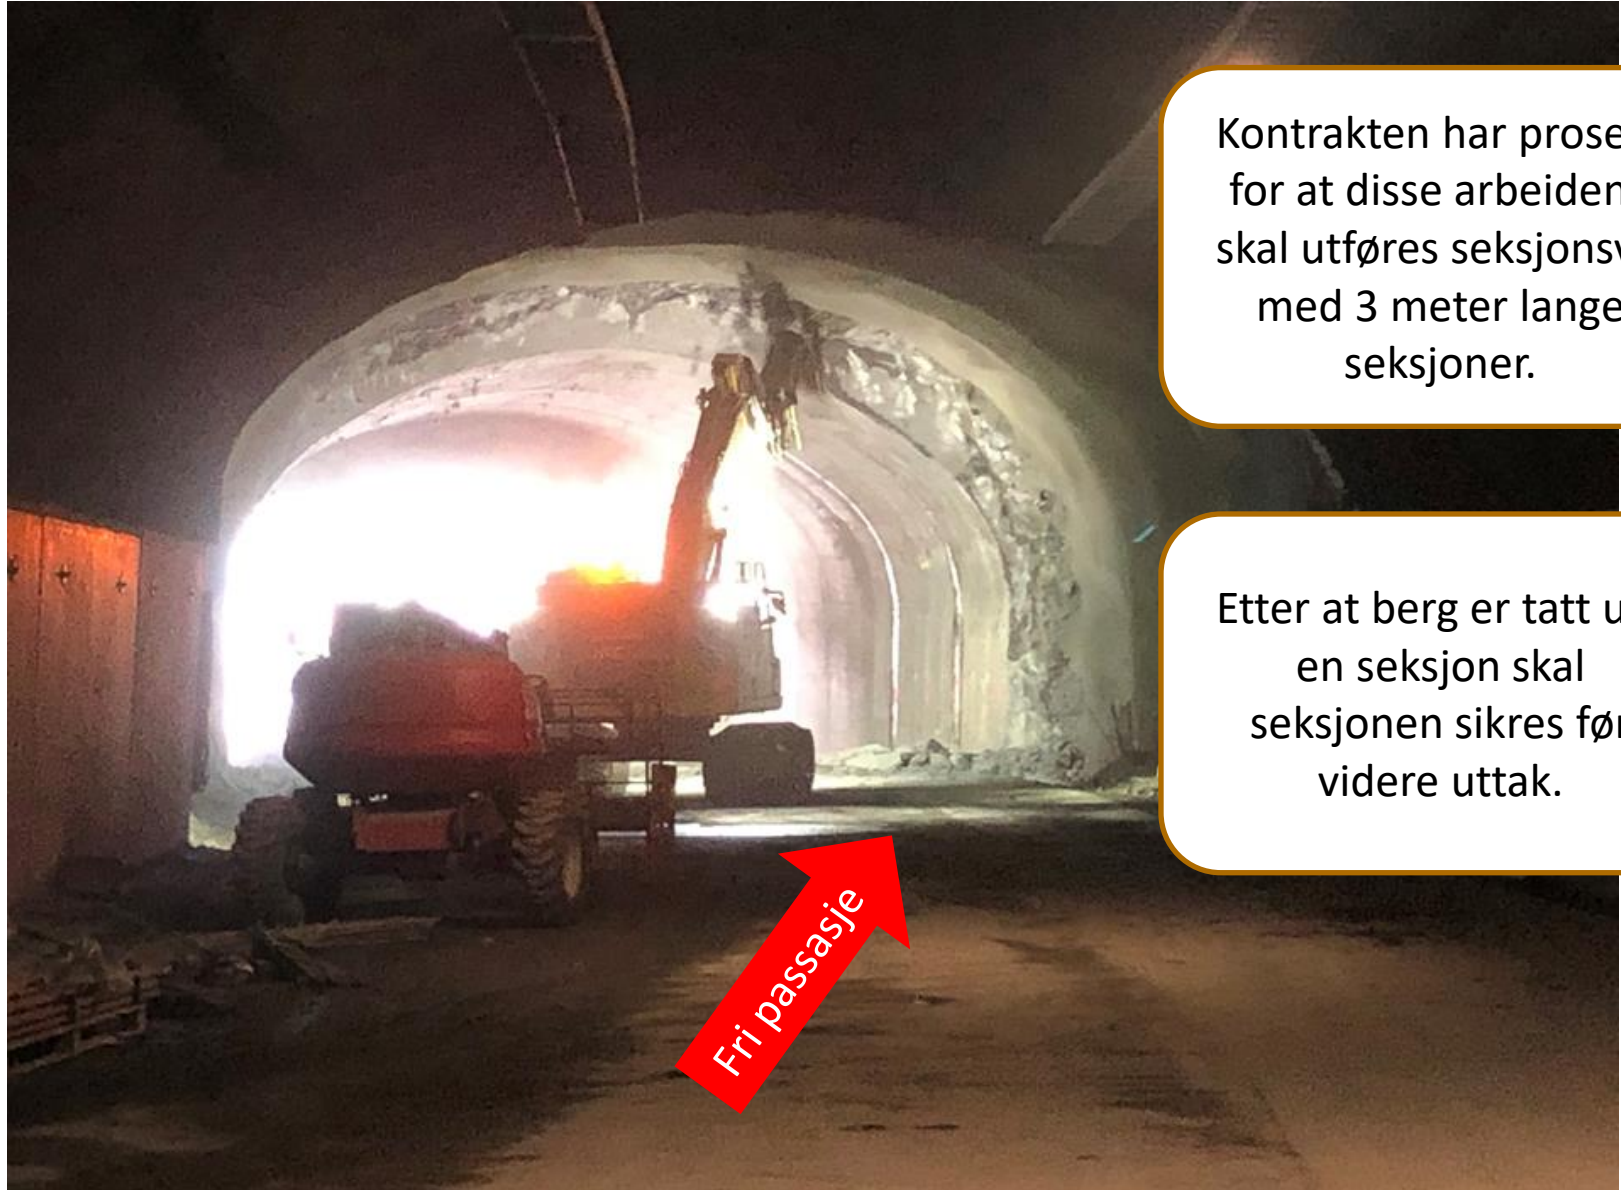
Kontrakten har prosess for at disse arbeidene skal utføres seksjonsvis med 3 meter lange seksjoner.

Etter at berg er tatt ut i en seksjon skal seksjonen sikres før videre uttak.

Fri passasje
